绵阳江油市“1·2”较大道路交通事故 调查报告

绵阳江油市“1·2”较大道路交通事故提级调查组

2022年4月

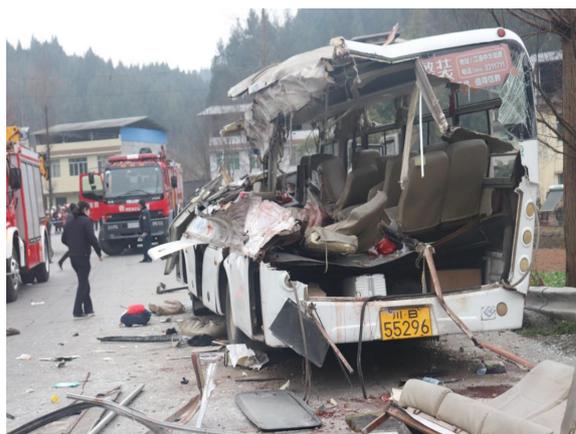
图1 川B55296大型普通客车 图2 川F80845/川AC046挂铰接汽车列车

2.川 B55296 大型普通客车车体左侧上部严重变形损坏，车辆档位不明，未开启车灯，车速仪表指针位置归零。

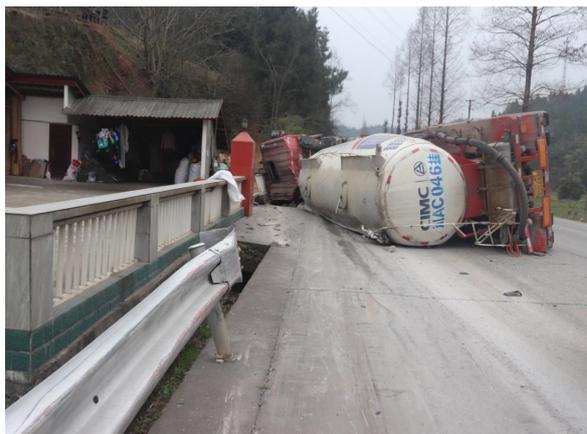
1.肇事货车侧翻于道路上，车头和左侧车体碰撞受损，车辆

（1）肇事货车：①第一轴左、右制动器事故前已失效，失效的主要原因是制动摩擦片与制动鼓间的间隙调整过大，不符合国家标准《机动车运行安全技术条件》（GB7258-2017）7.2.3条¹的要求；②第二轴制动鼓、第三轴制动鼓、第四轴左侧制动鼓、第五轴右侧制动鼓、第六轴右侧制动鼓的直径磨损量超过该制动鼓的磨损极限，不符合国家标准《机动车运行安全技术条件》（GB7258-2017）7.2.1条²的要求；③第二轴及第五轴左右轮胎花纹不一致，其余各轴同轴轮胎花纹一致，不符合国家标准《机动车运行安全技术条件》（GB7258-2017）9.1.3条³的要求；④行驶至40km/h限速标志、急弯路警告标志前行驶速度为62km/h，进入弯道时的行驶速度为60km/h；⑤罐体载质量为35460kg，罐

4.车辆部分技术状况不符合安全技术标准。肇事货车第一轴左、右制动器事故前已失效；第二轴制动鼓、第三轴制动鼓的直径磨损量超过该制动鼓的磨损极限；第四轴左侧制动鼓、第五轴右侧制动鼓、第六轴右侧制动鼓的直径磨损量超过该制动鼓的磨损极限；第二轴及第五轴左右轮胎花纹不一致，不符合《机动车运行安全技术条件》（GB7258-2017）。

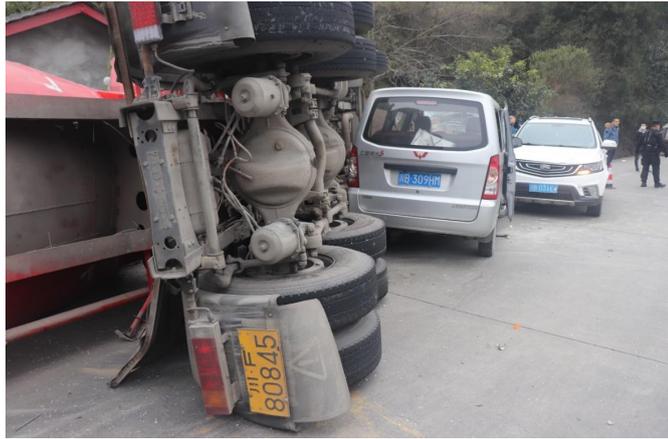
图3 川 B309HM 小型面包车和川 B031EW 小型普通客车

3.川 B309HM 小型面包车车头左前角/车身右侧受损，车辆档位不明，未开启车灯，车速仪表指针位置归零。

4.川 B031EW 小型普通客车车头前角碰撞受损，车辆档位不明，未开启车灯，车速仪表指针位置归零。

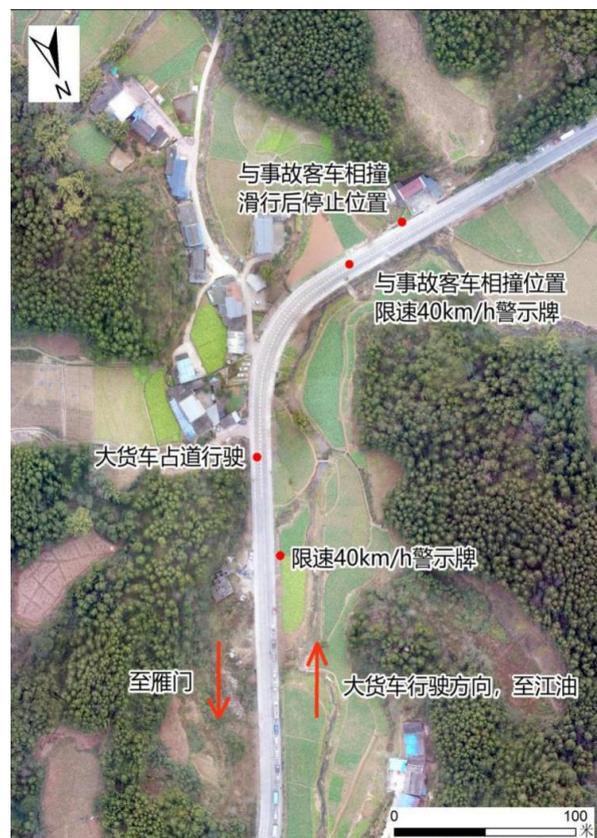
5.中心现场道路地面有一长 5300cm 轮胎压印，压印呈由北至南走向，系肇事货车左侧车轮在路面产生，现场路面无制动拖印。

中雁路行政等级县道，技术等级二级公路，设计速度 60km/h（局部路段设计速度 40km/h），水泥混凝土路面，路基宽度 12m，双向两车道混合交通式公路。事发路段为急弯缓坡路段，下坡方向为右弯曲线，弯道曲线半径 65m，纵坡-1.092%，超高 6%，弯道最小视距 60.5m。有效路面全宽为 13m（弯道中部），硬路宽 2.5m、硬化土路肩宽 0.5m。路面交通标线磨损严重，道路中央标线肉眼不可识别。事发弯道两侧临坎，设有波形护栏，护栏外为庄稼地。事故路段设计速度 40 km/h，上下坡弯道前 35m 处均设有限速和急弯标志，限速 40 km/h。

图 4 现场道路情况俯视图
