# 绵阳江油市“1·2”较大道路交通事故 调查报告

绵阳江油市“1·2”较大道路交通事故提级调查组

2022 年 4 月

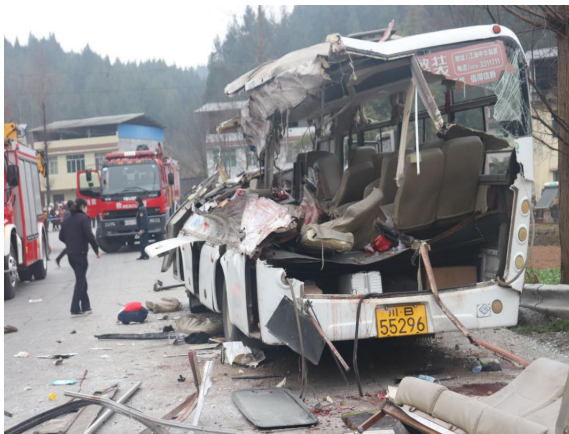
图 1 川 B55296 大型普通客车

2.川 B55296 大型普通客车车体左侧上部严重变形损坏，车辆档位不明，未开启车灯，车速仪表指针位置归零。

(2) 大客车：①第一轴左侧及第一轴右侧制动软管事故前已存在开裂现象，不符合国家标准《机动车运行安全技术条件》(GB7258-2017) 7.1.5 条<sup>4</sup>的要求；②事故时车辆速度（制动前瞬间）介于 58km/h~62km/h 之间。

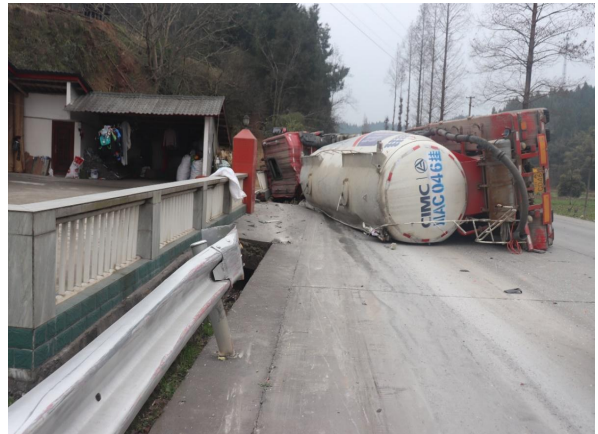
图 2 川 F80845/川 AC046 挂铰接汽车列车

1.肇事货车侧翻于道路上，车头和左侧车体碰撞受损，车辆

（1）肇事货车：①第一轴左、右制动器事故前已失效，失效的主要原因是制动摩擦片与制动鼓间的间隙调整过大，不符合国家标准《机动车运行安全技术条件》（GB7258-2017）7.2.3 条<sup>1</sup>的要求；②第二轴制动鼓、第三轴制动鼓、第四轴左侧制动鼓、第五轴右侧制动鼓、第六轴右侧制动鼓的直径磨损量超过该制动鼓的磨损极限，不符合国家标准《机动车运行安全技术条件》（GB7258-2017）7.2.1 条<sup>2</sup>的要求；③第二轴及第五轴左右轮胎花纹不一致，其余各轴同轴轮胎花纹一致，不符合国家标准《机动车运行安全技术条件》（GB7258-2017）9.1.3 条<sup>3</sup>的要求；④行驶至 40km/h 限速标志、急弯路警告标志前行驶速度为 62km/h，进入弯道时的行驶速度为 60km/h；⑤罐体载质量为 35460kg，罐

体额定载质量为 31400kg，实际载质量超过额定载质量。

4.车辆部分技术状况不符合安全技术标准。肇事货车第一轴左、右制动器事故前已失效；第二轴制动鼓、第三轴制动鼓的直径磨损量超过该制动鼓的磨损极限；第四轴左侧制动鼓、第五轴右侧制动鼓、第六轴右侧制动鼓的直径磨损量超过该制动鼓的磨损极限；第二轴及第五轴左右轮胎花纹不一致，不符合《机动车运行安全技术条件》（GB7258-2017）。

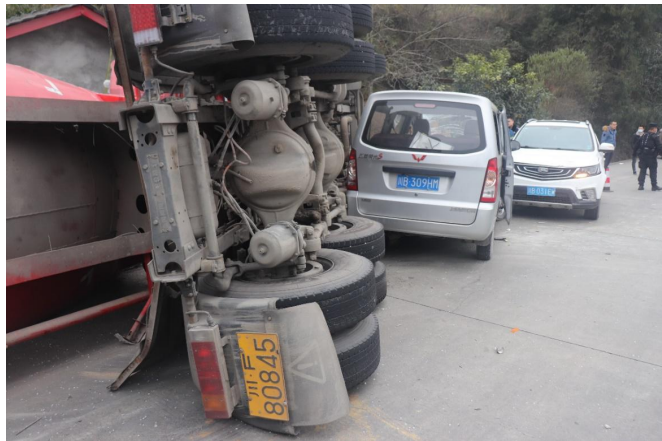
图3 川 B309HM 小型面包车和川 B031EW 小型普通客车

3.川 B309HM 小型面包车车头左前角/车身右侧受损，车辆档位不明，未开启车灯，车速仪表指针位置归零。

4.川 B031EW 小型普通客车车头前角碰撞受损，车辆档位不明，未开启车灯，车速仪表指针位置归零。

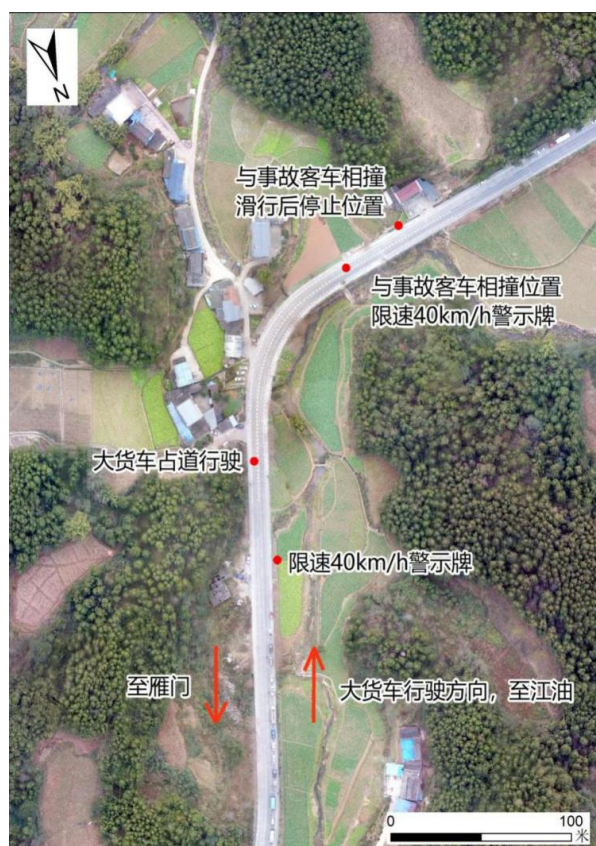
图 4 现场道路情况俯视图

中雁路行政等级县道，技术等级二级公路，设计速度 60km/h（局部路段设计速度 40km/h），水泥混凝土路面，路基宽度 12m，双向两车道混合交通式公路。事发路段为急弯缓坡路段，下坡方向为右弯曲线，弯道曲线半径 65m，纵坡-1.092%，超高 6%，弯道最小视距 60.5m。有效路面全宽为 13m（弯道中部），硬路宽 2.5m、硬化土路肩宽 0.5m。路面交通标线磨损严重，道路中央标线肉眼不可识别。事发弯道两侧临坎，设有波形护栏，护栏外为庄稼地。事故路段设计速度 40 km/h，上下坡弯道前 35m 处均设有限速和急弯标志，限速 40 km/h。
